Videoüberwachung Werkhof Henggart

Entsorgungstelle

Ausführung 09/2024

Lageplan. Videoüberwachung Werkhof Henggart Erdgeschoss

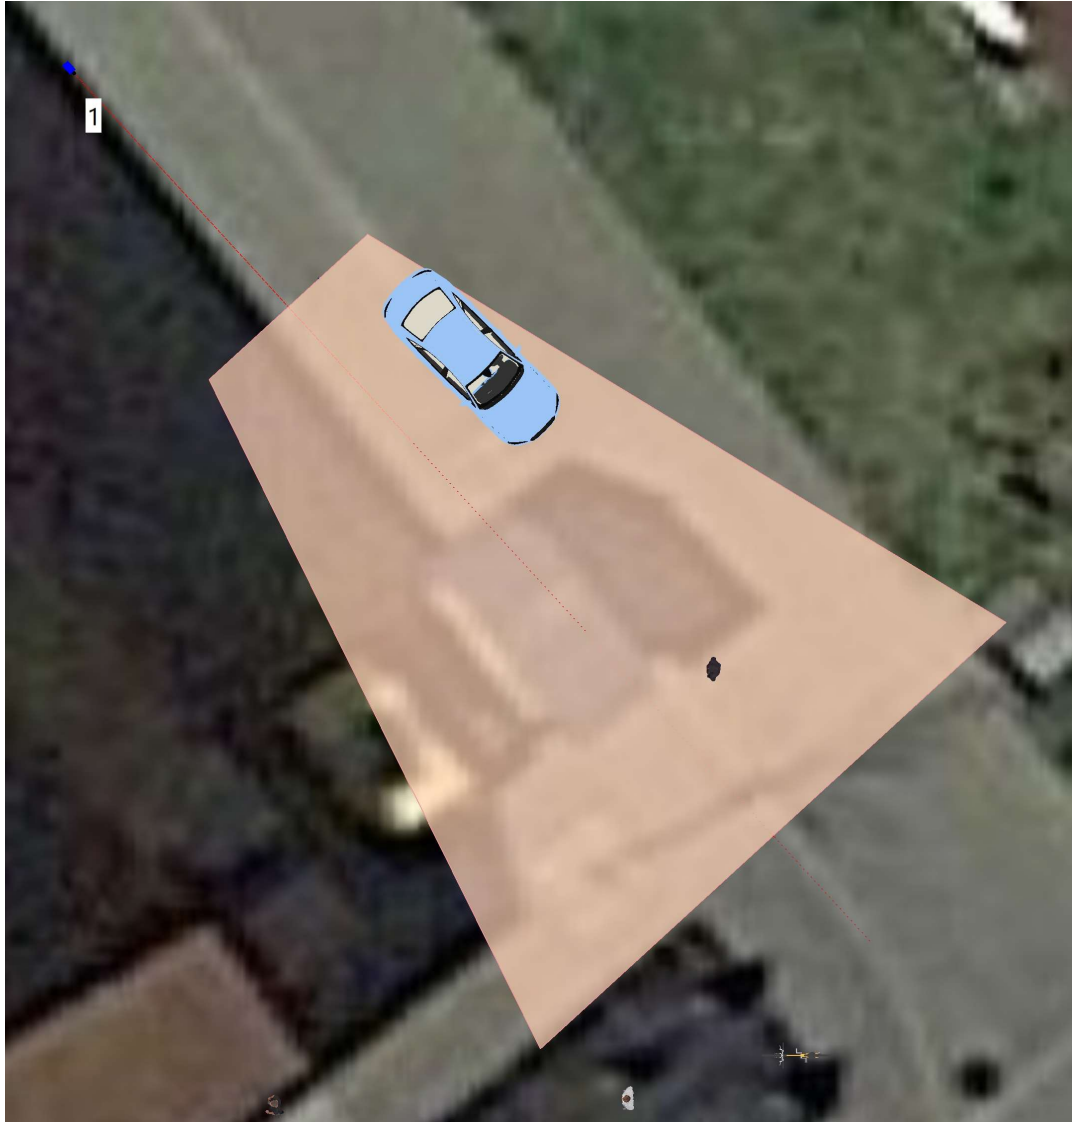
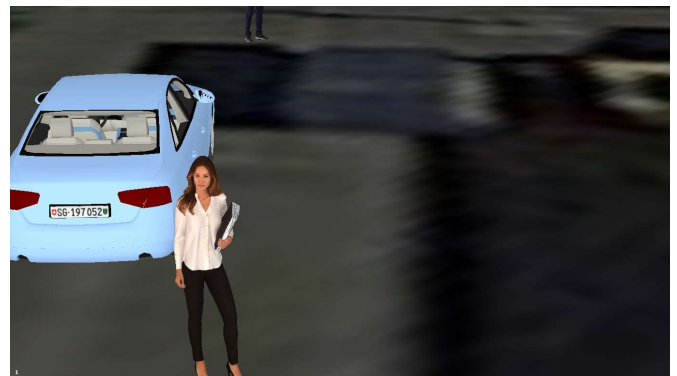
Kamera 1 Reolink RLC-811A

Kamera ID	Modell	Kamera Höhe, m	Auflösung	Brennweite (mm)	Sensorformat	Pixel/m am Objekt, px/m
1	Reolink RLC-811A	4.0	3840x2160	12.0	1/2.8"; 16:9	251

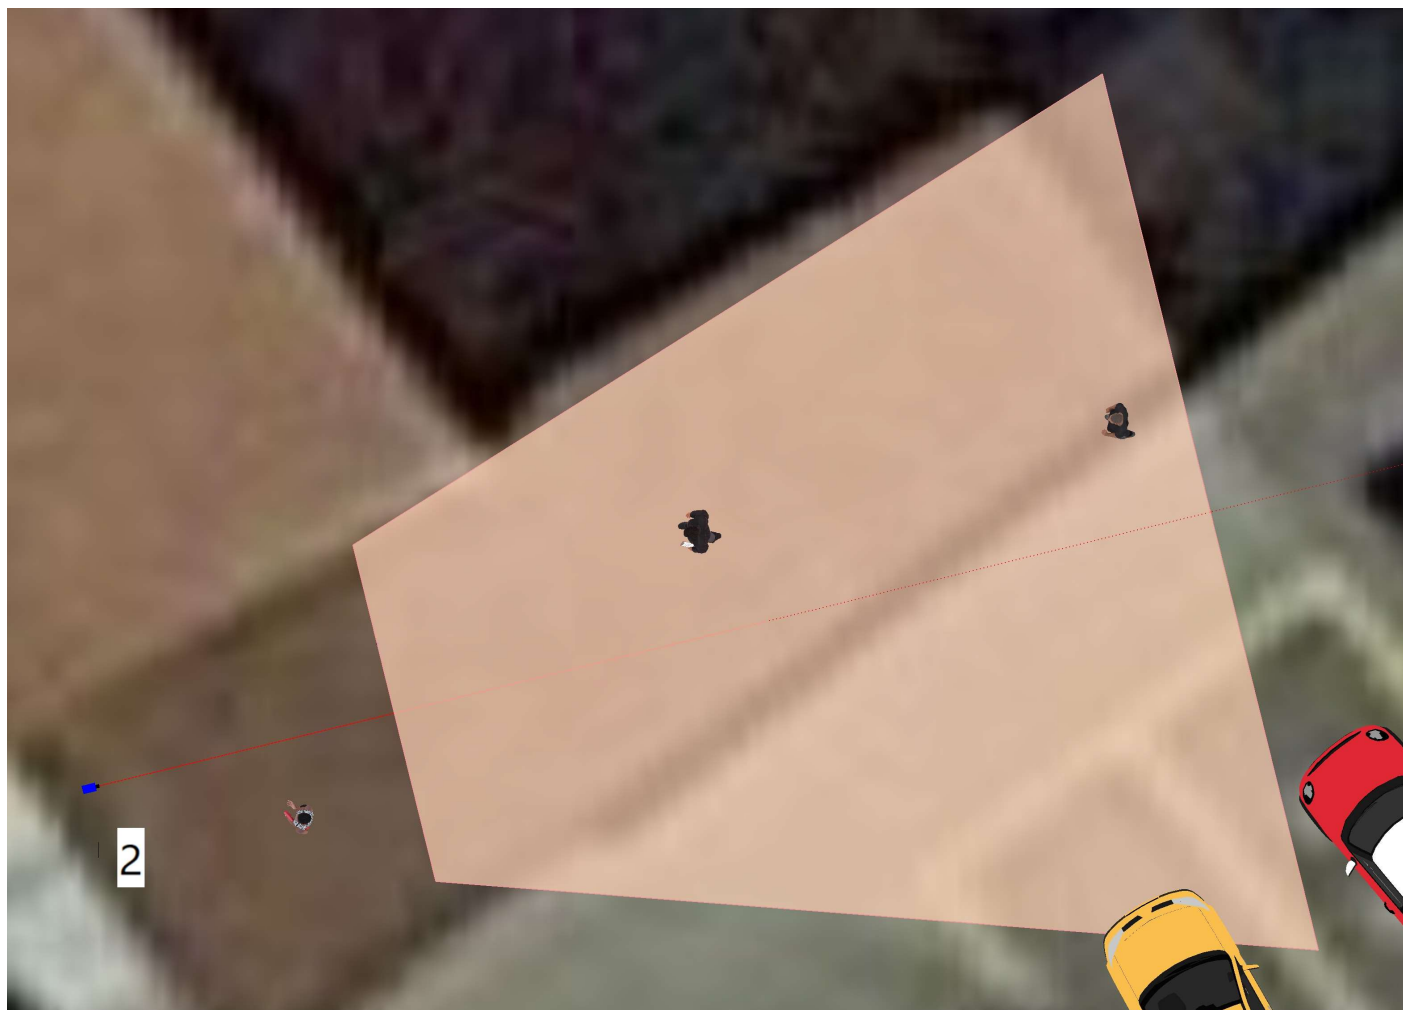
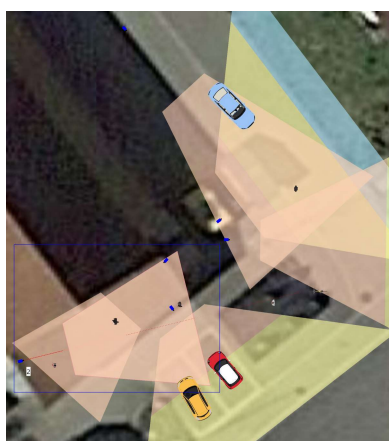
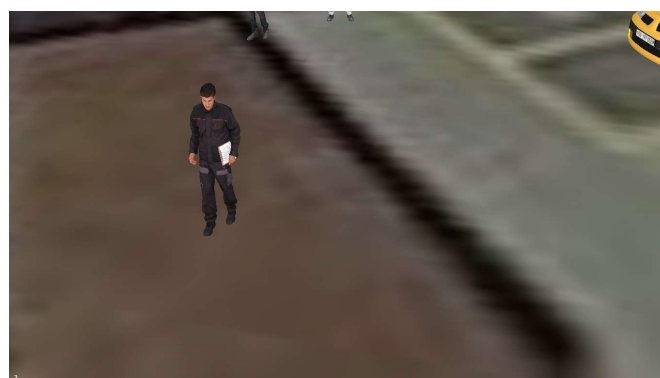
Kamera 2 Reolink RLC-811A Kadaver Eingang

Kamera ID	Modell	Kamera Höhe, m	Auflösung	Brennweite (mm)	Sensorformat	Pixel/m am Objekt, px/m
2	Reolink RLC-811A	5.5	3840x2160	9.3	1/2.8"; 16:9	320

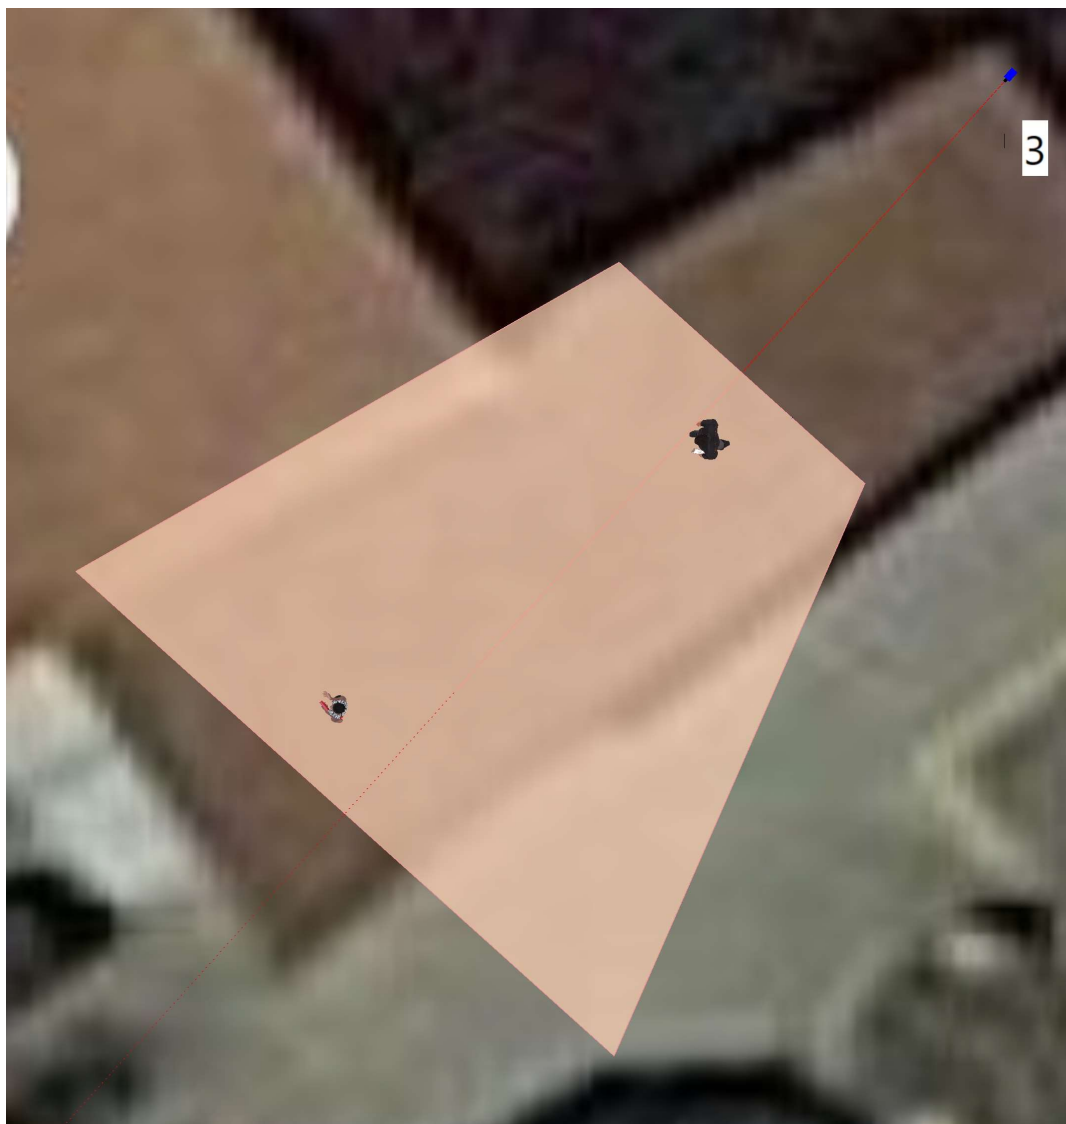
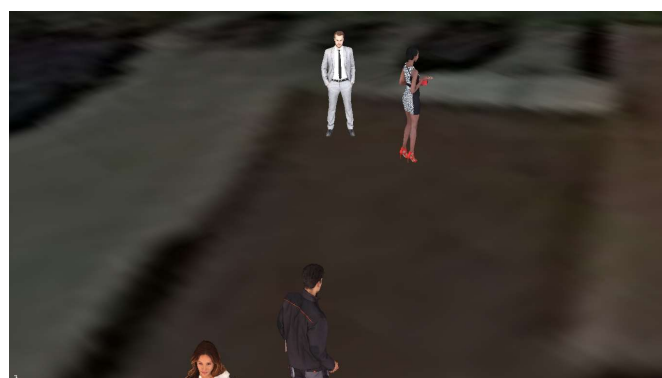
Kamera 3 Reolink RLC-811A Kadaver Oel

Kamera ID	Modell	Kamera Höhe, m	Auflösung	Brennweite (mm)	Sensorformat	Pixel/m am Objekt, px/m
3	Reolink RLC-811A	5.5	3840x2160	9.8	1/2.8"; 16:9	350

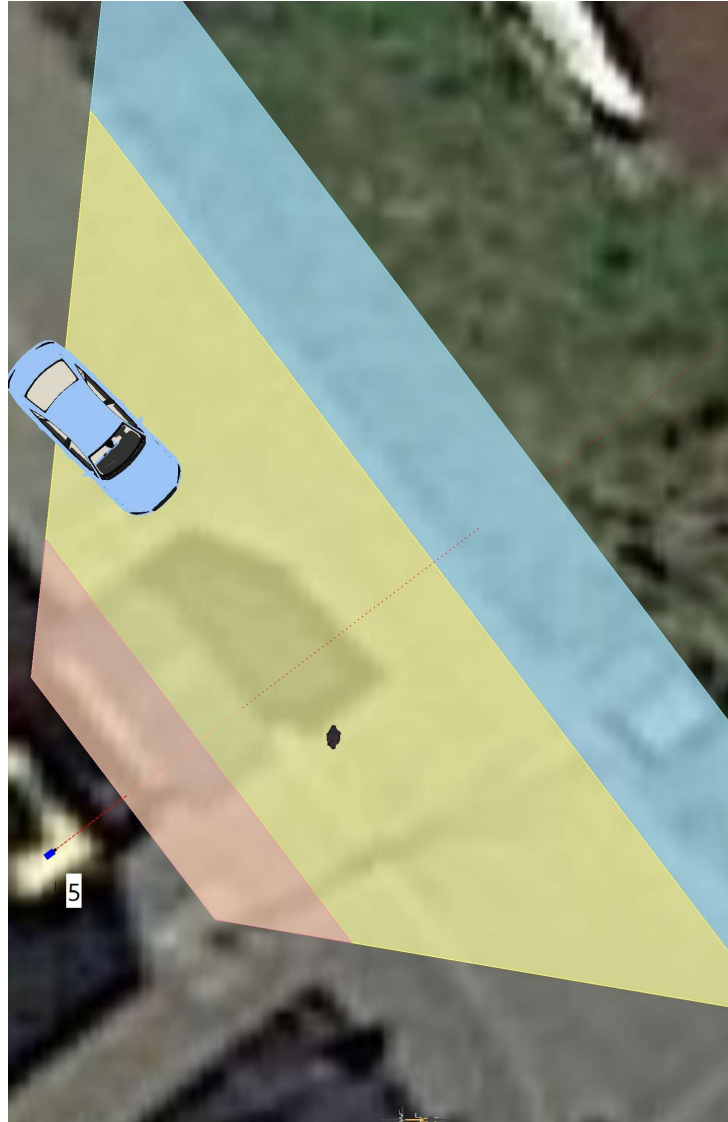
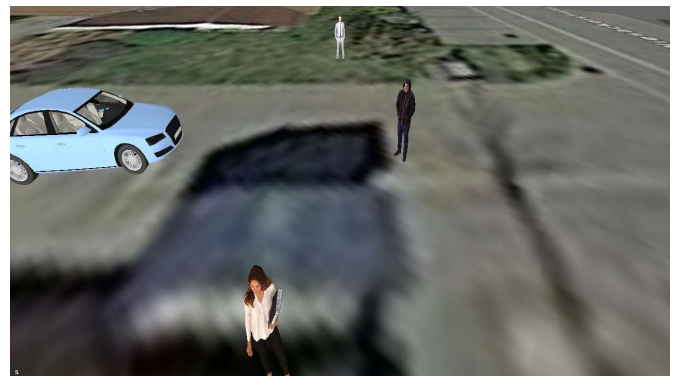
Kamera 5 Reolink RLC-811A Mulden Ost

Kamera ID	Modell	Kamera Höhe, m	Auflösung	Brennweite (mm)	Sensorformat	Pixel/m am Objekt, px/m
5	Reolink RLC-811A	4.0	3840x2160	2.7	1/2.8"; 16:9	101
